Érosion des sols et dunes

But de ce document : montrer les dégradations des dunes du littoral de la presqu'île de Crozon.

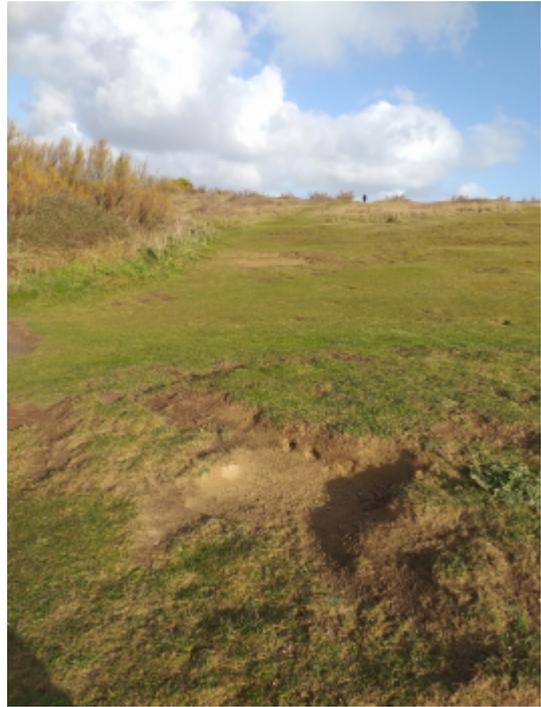
1 Plage de la Palue

novembre 2021 : entre l'aire de dépose et la plage , passage des piétons depuis deux ans qui provoque la dégradation de la couverture végétale rase sur sable.

Face à une fréquentation humaine en croissance continue, il est urgent d'aménager des accès aux plages et de baliser les chemins de randonnée. Autrement l'autre scénario de laisser faire amènera à une restriction très contraignante des accès (voir accès Ile vierge, voir accès pointe du Raz).

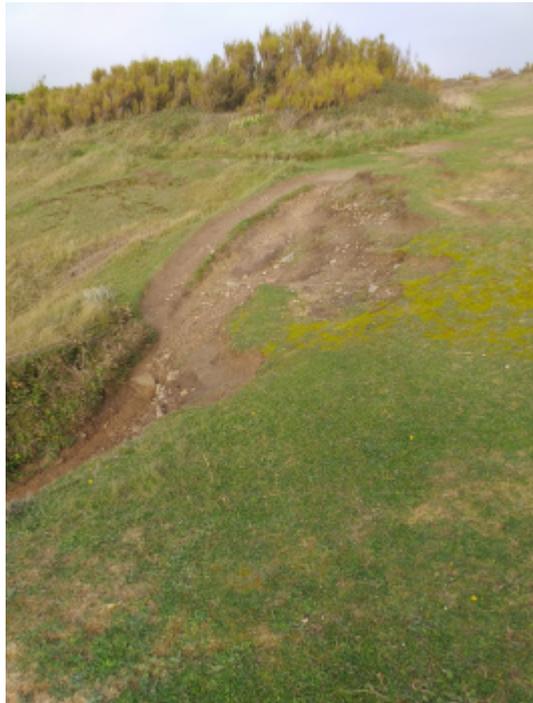
novembre 2021 : entre l'aire de dépose et la plage, sentier qui se creuse, ravinement de pluie

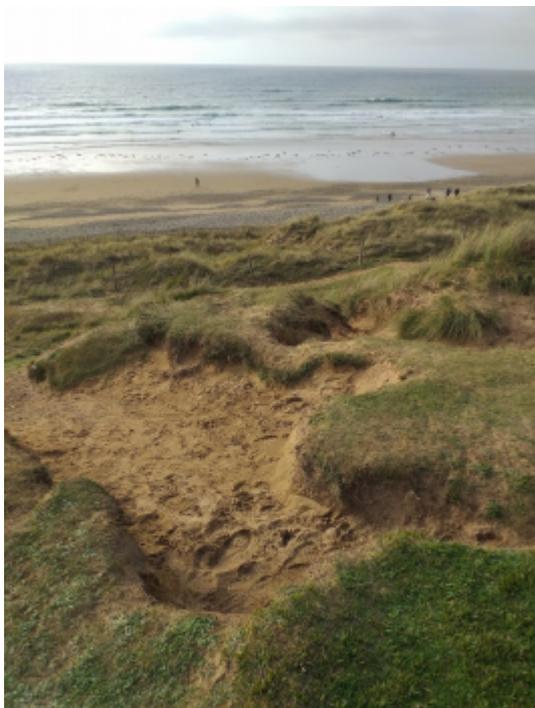
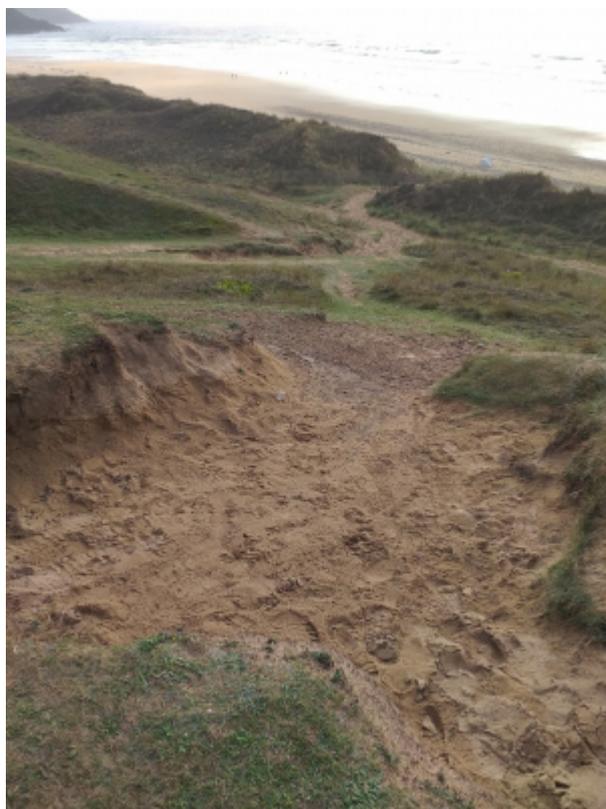
novembre 2021 : entre l'aire de dépose et la plage : dégradation de la dune

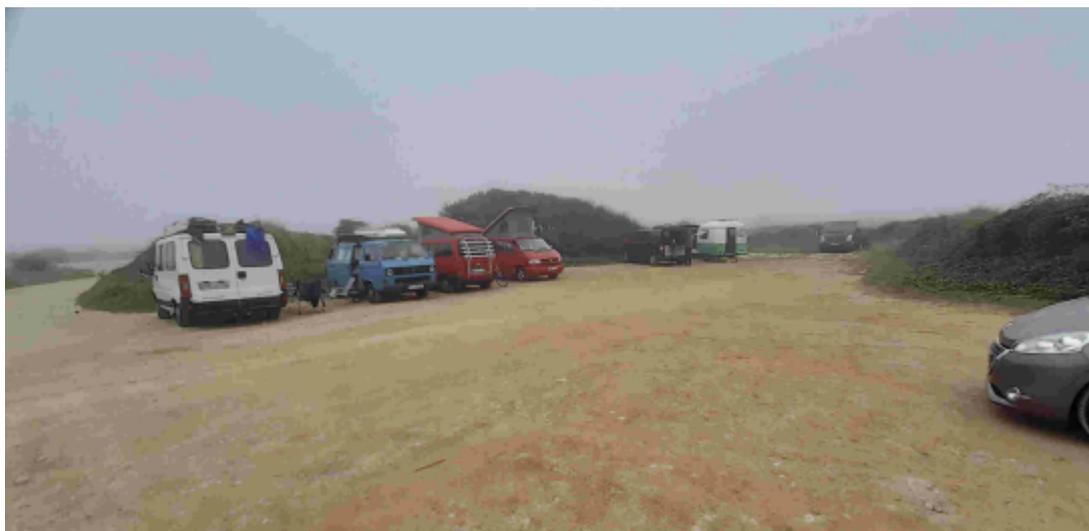
2 parking sur Kersiguénou

août 2021, parking sur dunes à Kersiguénou : au départ, la surface est plane.

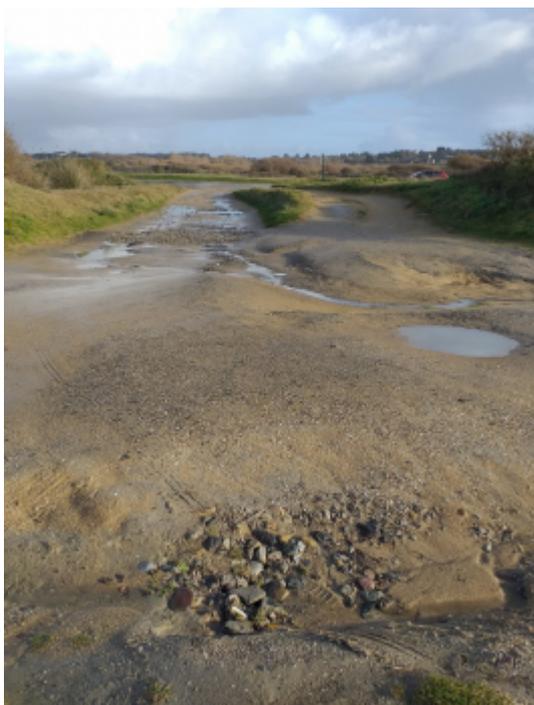
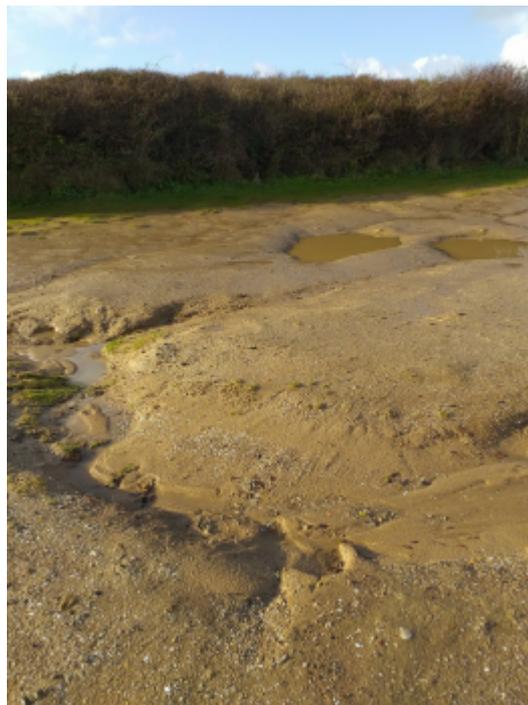
novembre 2021, le même parking sur dunes à Kersiguénou :
en 3 mois : dégradation des chemins et parkings, le sable ne supporte pas
les voitures et le ravinement pluvial par mauvais temps.

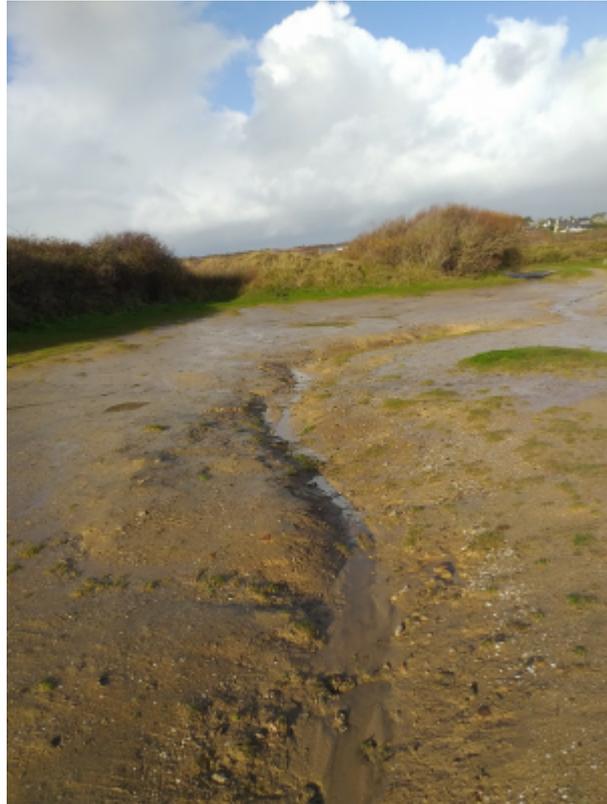
novembre 2021, idem, le même parking sur dunes à Kersiguéno :
en 3 mois : dégradation des chemins et parkings, le sable ne supporte pas
les voitures et le ravinement pluvial par mauvais temps.

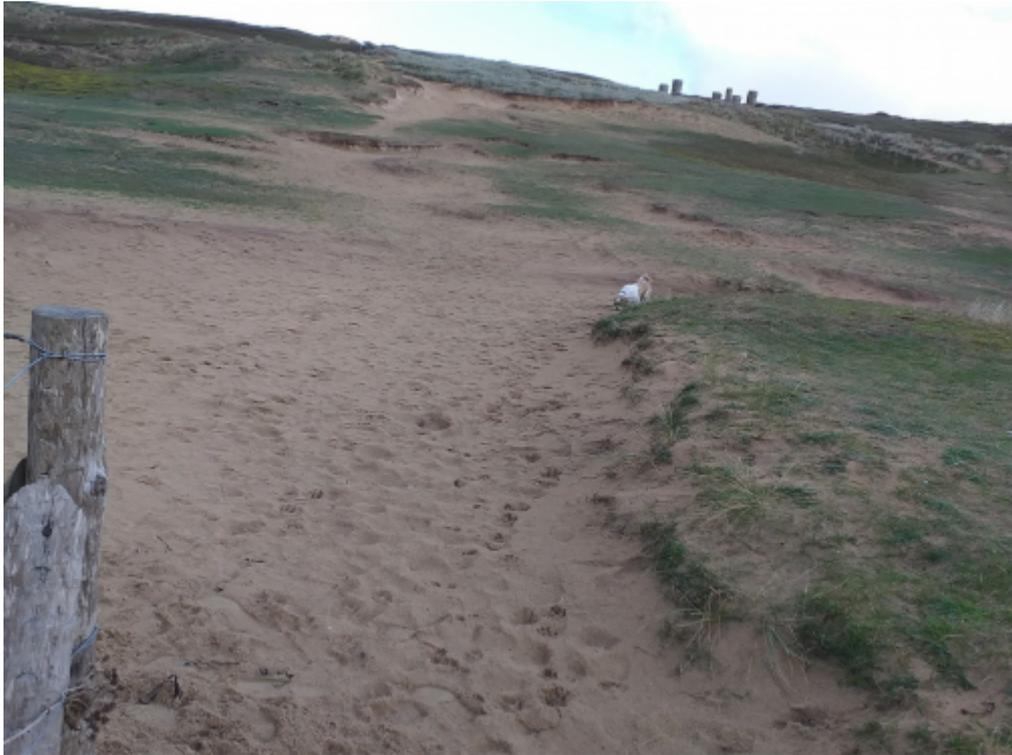
3 plage de Penhat

novembre 2021 : dunes derrière la plage de Penhat : comme les piétons peuvent se promener partout, l'ensemble de la dune se dégrade, sable à nu, prise au vent, disparition de l'herbe rase.

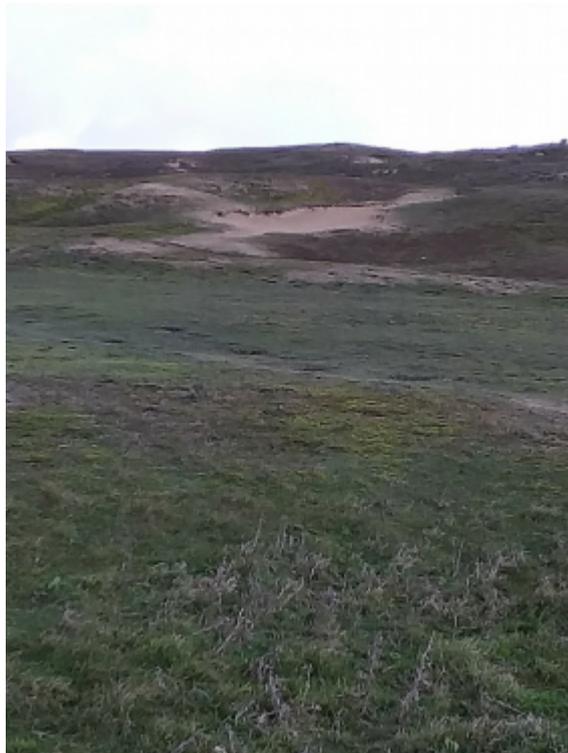
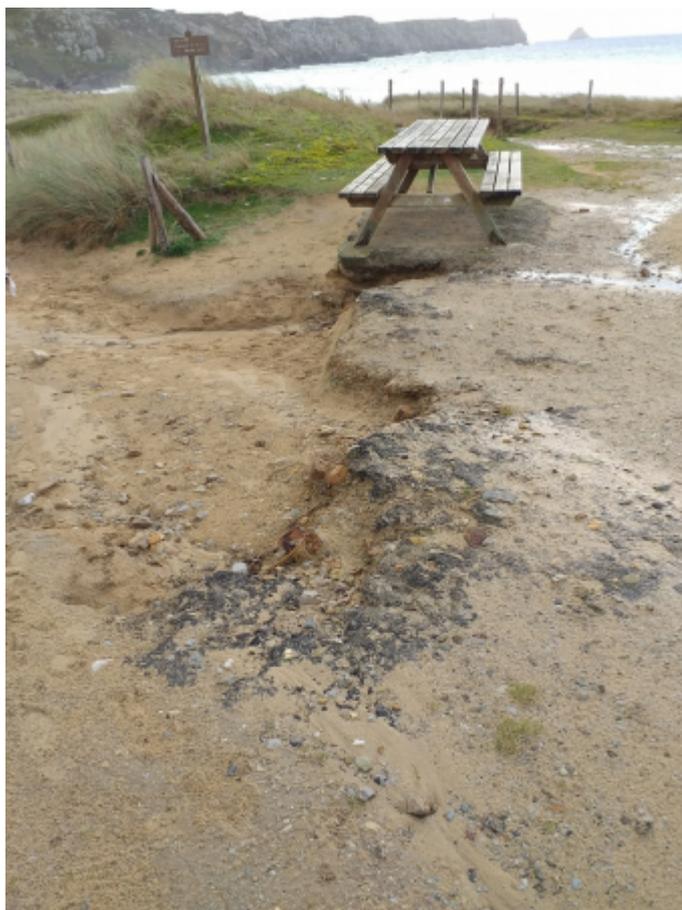
novembre 2021 : plage de Penhat, la pluie, le vent et l'érosion font le reste.

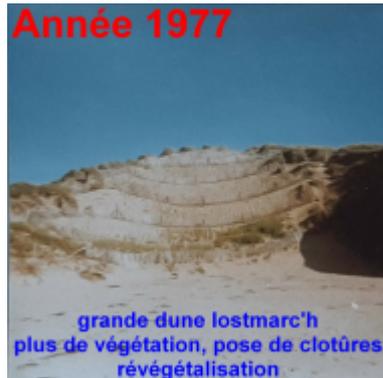
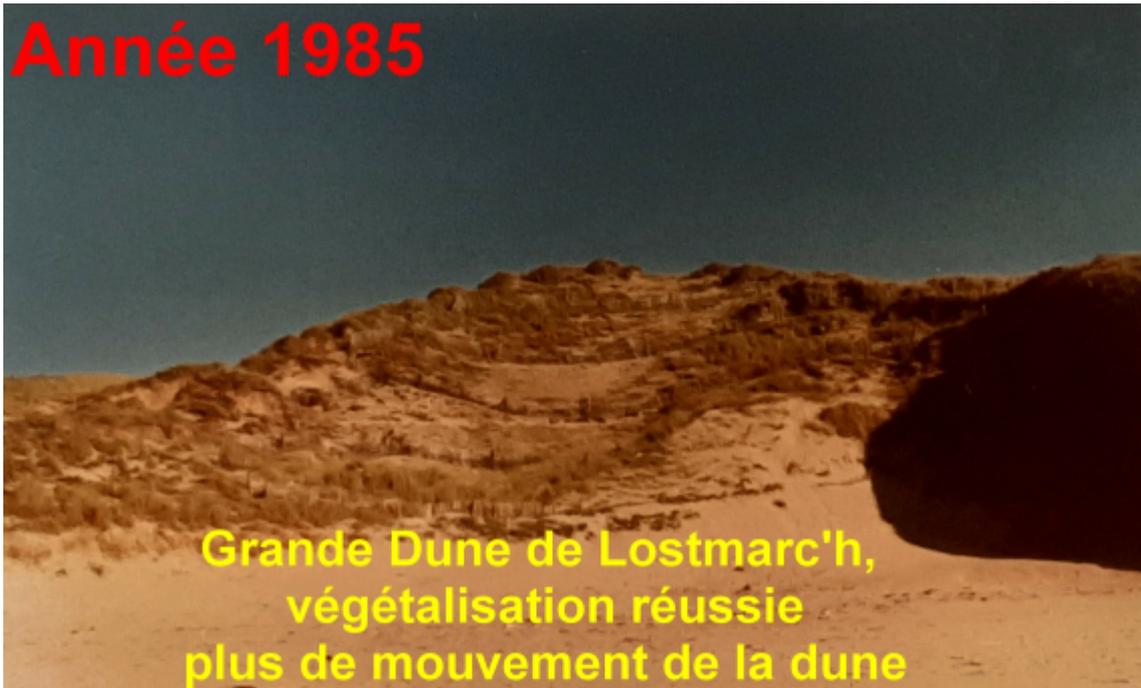
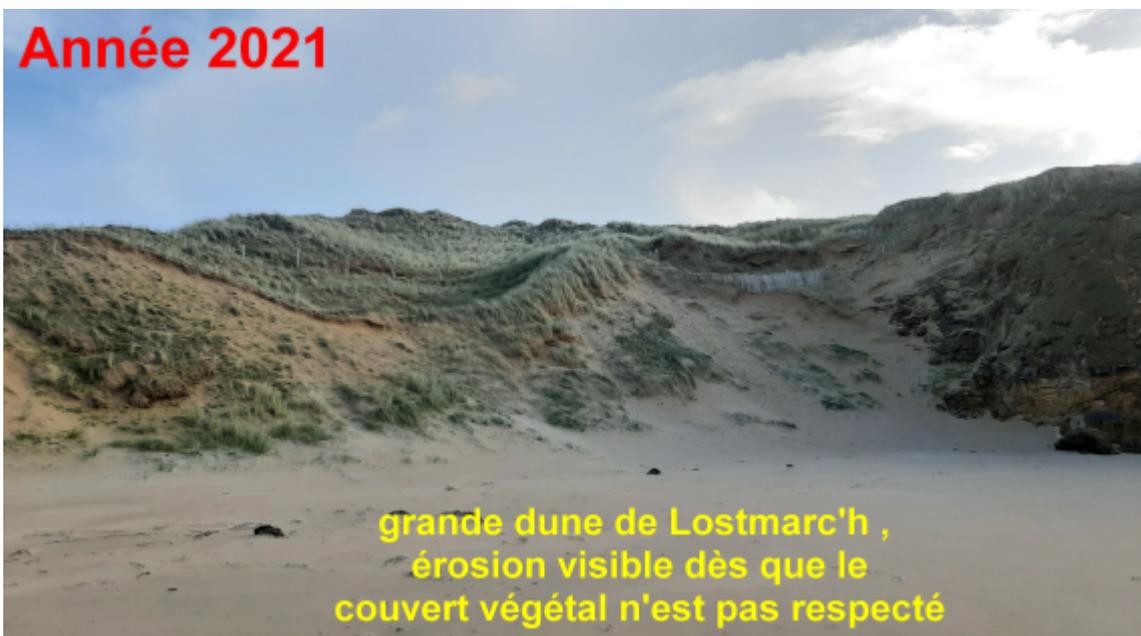
La grande Dune (coté Lesteven)

- stabilisation de la Grande Dune par plantation d'oyats , limitation du piétinement par pose de ganivelles / barrières (travail fait par l' ONF). Surveillance et pédagogie du respect des plantations
- Limitation des voitures au parking de la station de traitement des eaux usées de Crozon
- limitation du piétinement des dunes sur toute la bande littorale de la plage de Lostmarc'h

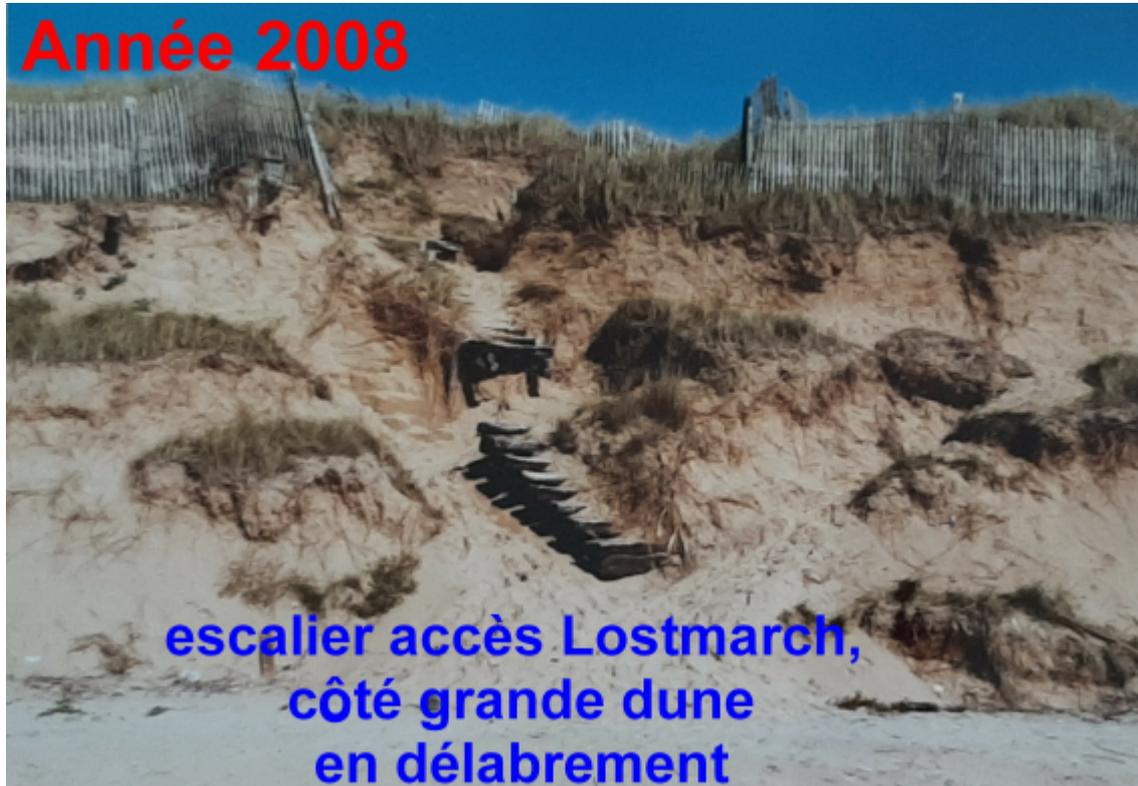
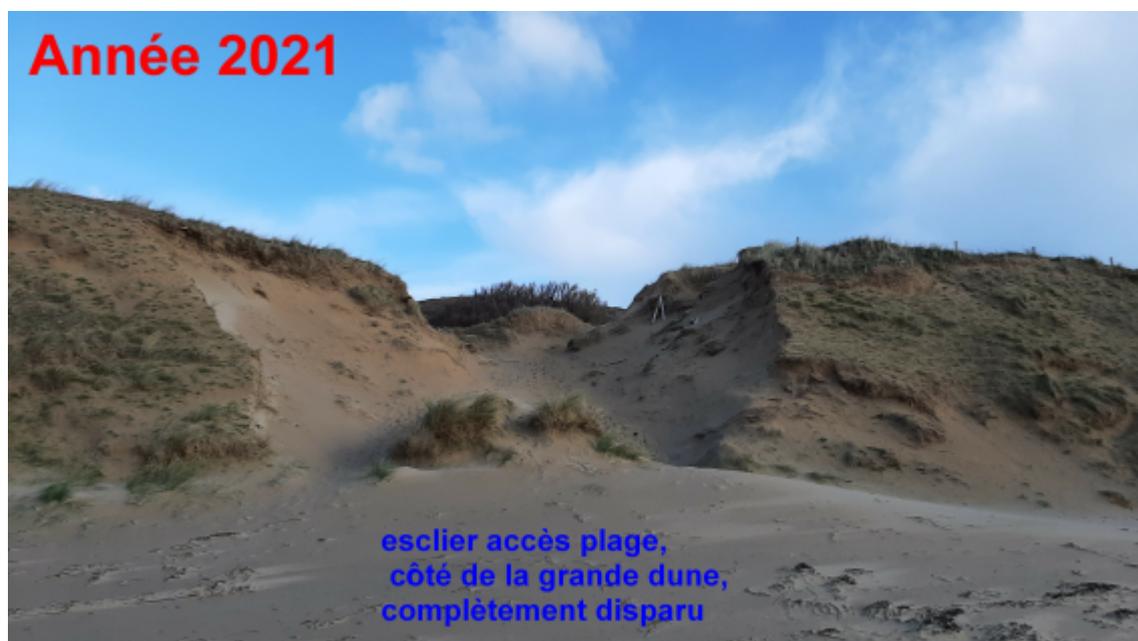
L'escalier d'accès à la plage (côté bois de Lesteven)

- disparition de l'escalier en bois coté grande dune car plus d'entretien fait.
- Érosion de la colline (ancien accès) sur la plage coté éperon barré .

Le non entretien, le passage des piétons, le vent en hivers ont dégradé la dune et l'escalier a complètement disparu.

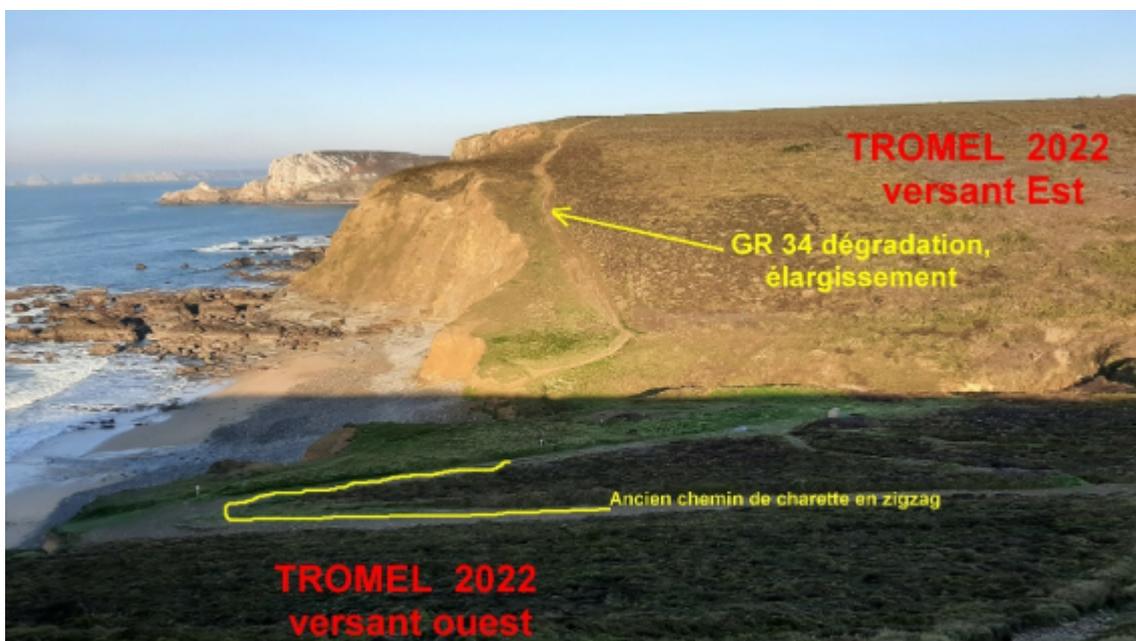
Vue ensemble du vallon

La grève de Tromel est située dans un vallon assez marqué (dénivelé de 50 m) et est donc sujet à l'érosion pluviale.

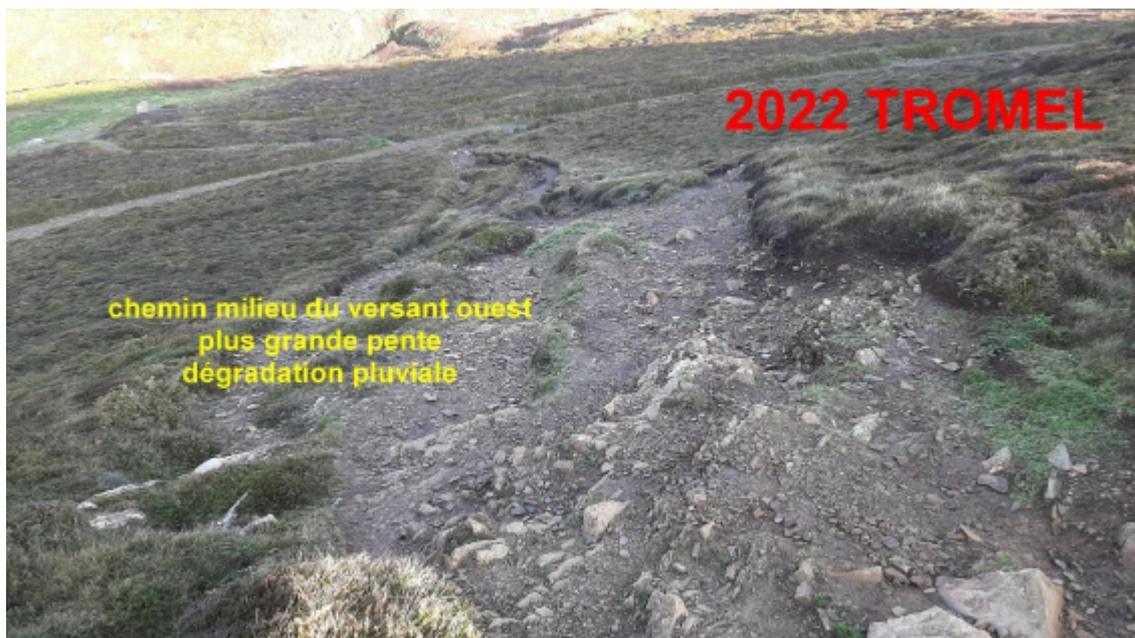
Le versant côté est n'a pas d'accès en zig zag et le chemin (GR34) se dégrade rapidement.

chemin piétons versant est de plus grande pente, érosion importante

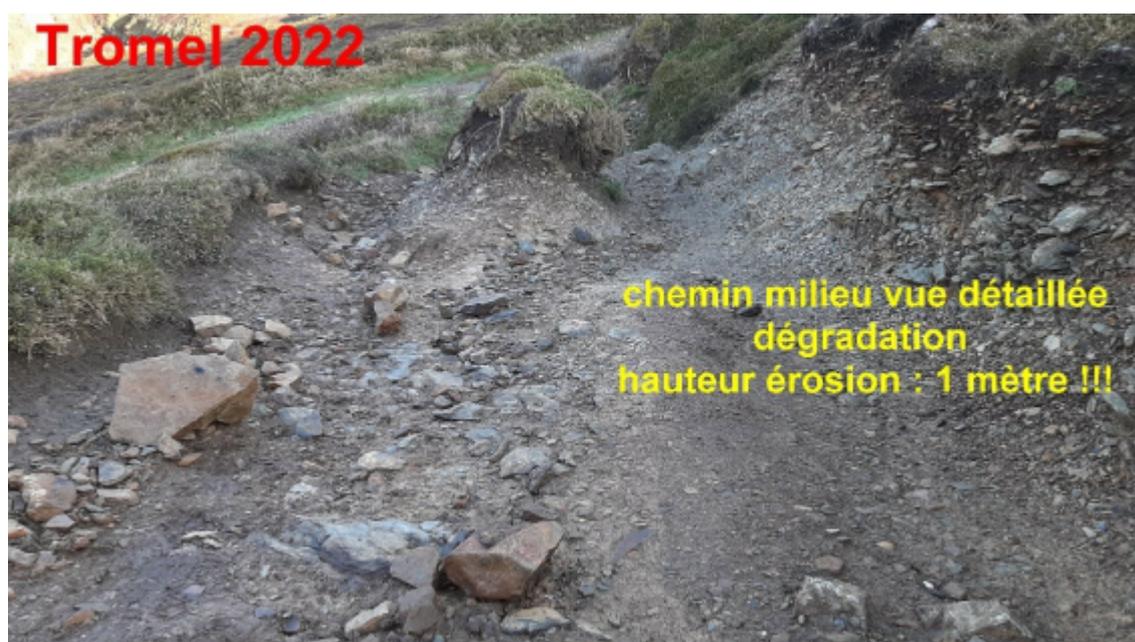
chemin piétons versant est de plus grande pente, érosion importante, détail

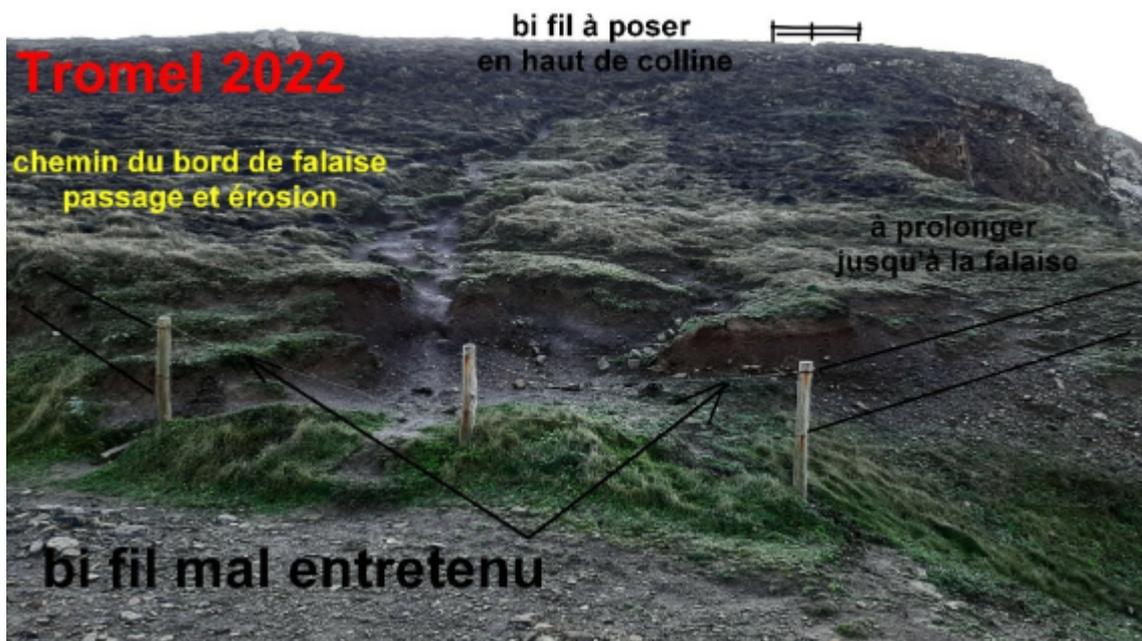
Pour accéder à la Plage, en partant de la fin du village de Tromel, sur le versant ouest du vallon, il existe un chemin historique de charrette en zig zag qui a bien résisté depuis 50 ans. Des sentiers de descente directs existent en bord de falaise et en milieu de versant. Ces deux sentiers provoquent une forte érosion pluviale (entre 0,5m et 1 mètre de creusement) qu'il faudrait maîtrisée.

chemin piétons en bord de falaise, érosion et bifil
